LAMPIRAN II

## Dokumentasi Kegiatan Magang

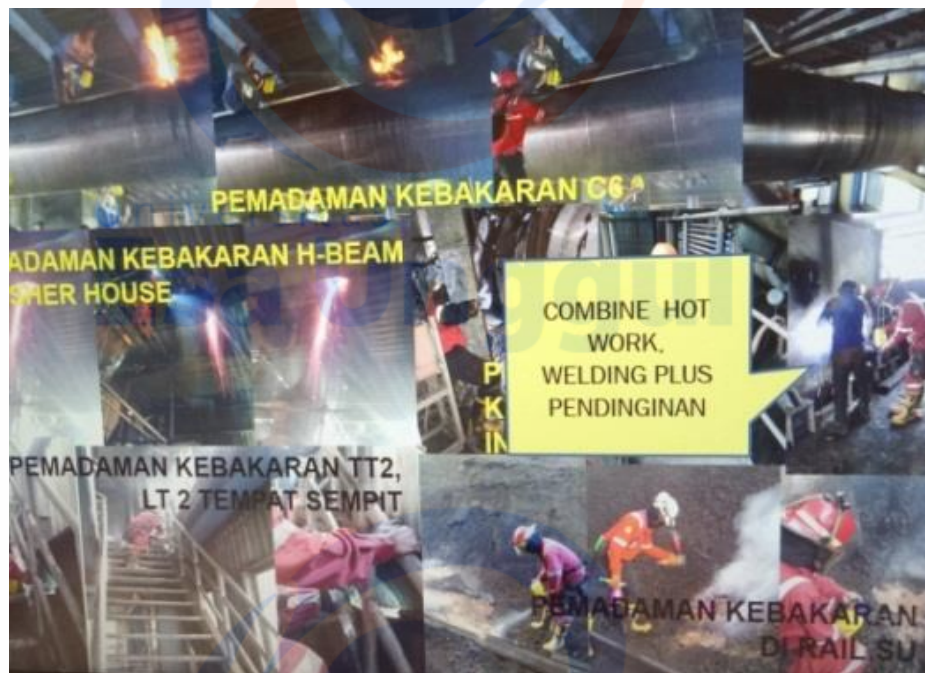
Gambar 2.2. Penggunaan MPF (*Multy Pacitan Foaming*) saat terjadi kebakaran di beberapa area kerja yang dilakukan oleh tim tanggap darurat kebakaran PLTU 1 Pacitan

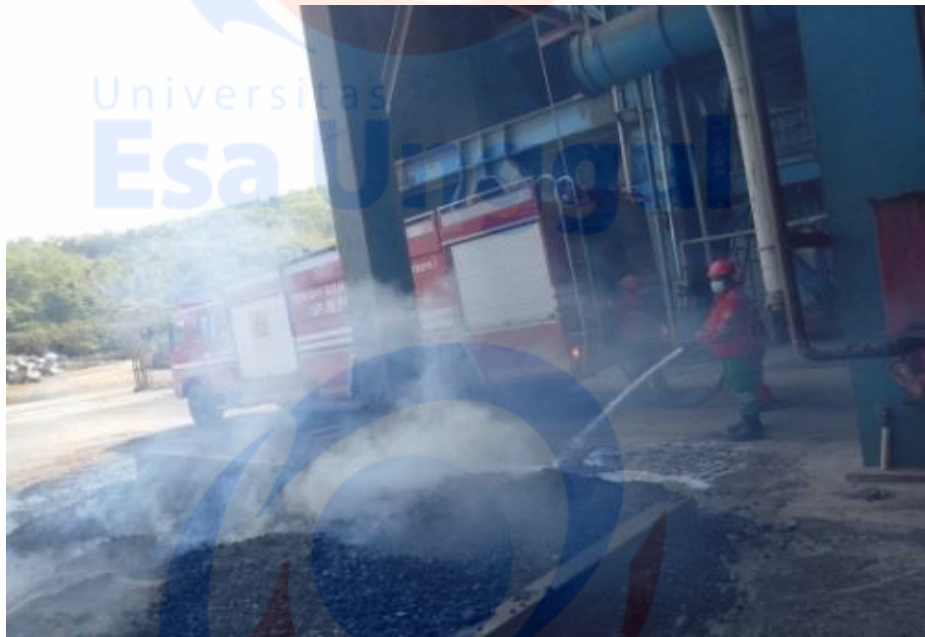
Gambar 2.3. Proses pemadaman api di area MILL yang diakibatkan karena suhu pada limbah batubara bertekanan tinggi dan mengalami percikan api.

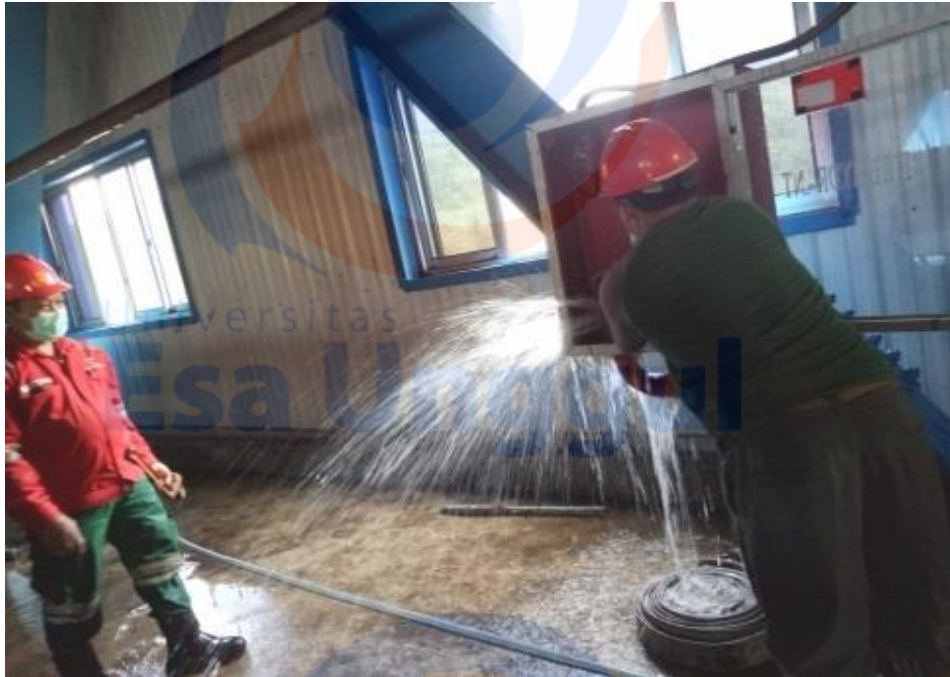
Gambar 2.4. Penanganan oleh tim K3 pada *hydrant* yang bocor akibat penutup *valve* yang pecah di area *Belt Conveyor 6*.

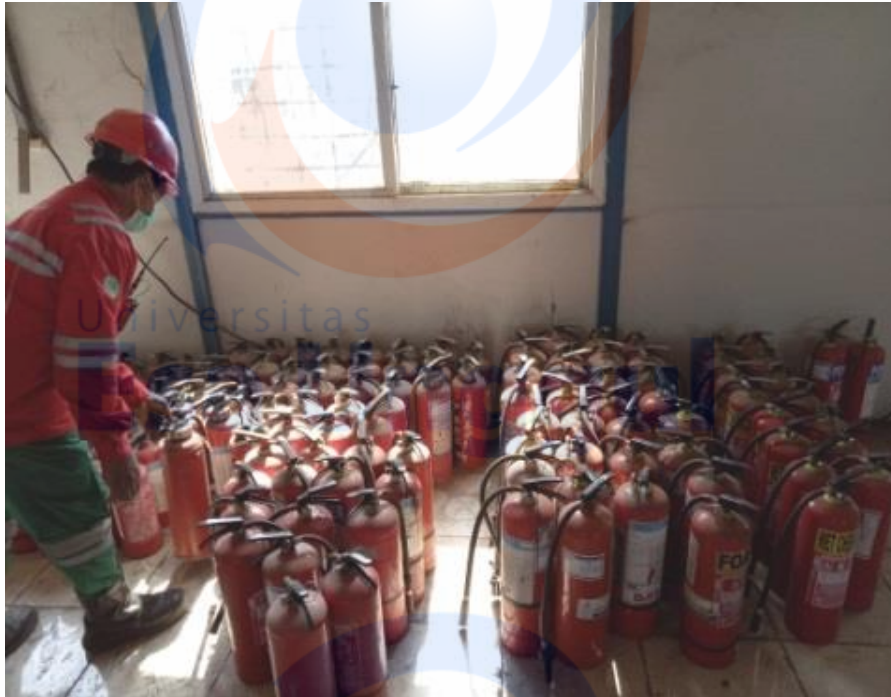
Gambar 2.8. Pengecekan serta pencatatan tabung APAR yang kosong dan rusak di gudang D.E.C.

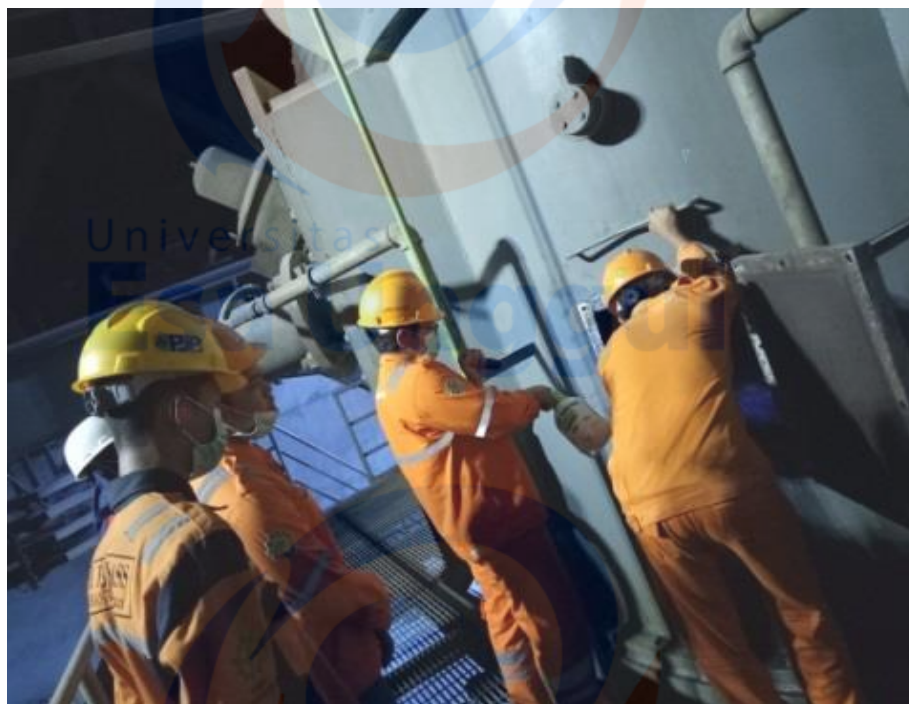
Gambar 2.9. Penggunaan MPF oleh bidang Operator Listrik karena terbakarnya mesin di MILL #2.

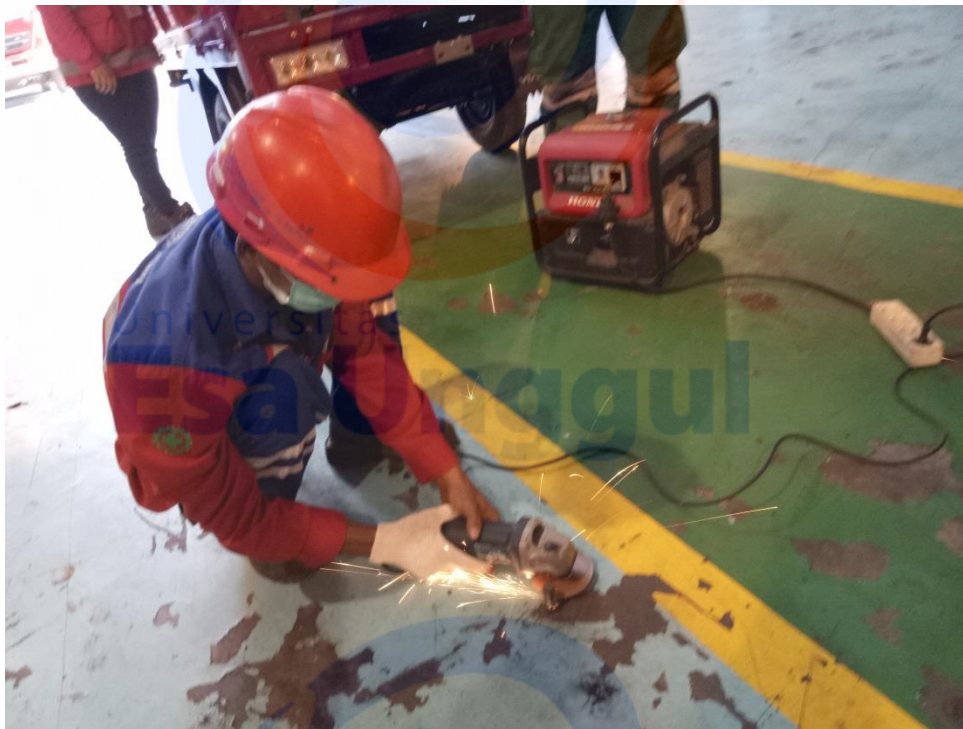
Gambar 2.18. Proses pemotongan baut yang menjadi penemuan *unsafe condition* saat sedang patrol rutin di area *Turbin House*.
