ALTERNATIF RANCANGAN PENATAAN SITU CIPONDOH, KELURAHAN CIPONDOH, KOTA TANGERANG

Elsa Martini, Visca Yutantri, Simon Parlindungan, Winarti, Ichsan Adi D
Program Perencanaan Wilayah dan Kota, Universitas Esa Unggul
Jalan Arjuna Utara No.9, Kebun Jeruk Jakarta 11510
elsa.riza@esaunggul.ac.id

Keywords: Structuring design, Situ Cipondoh

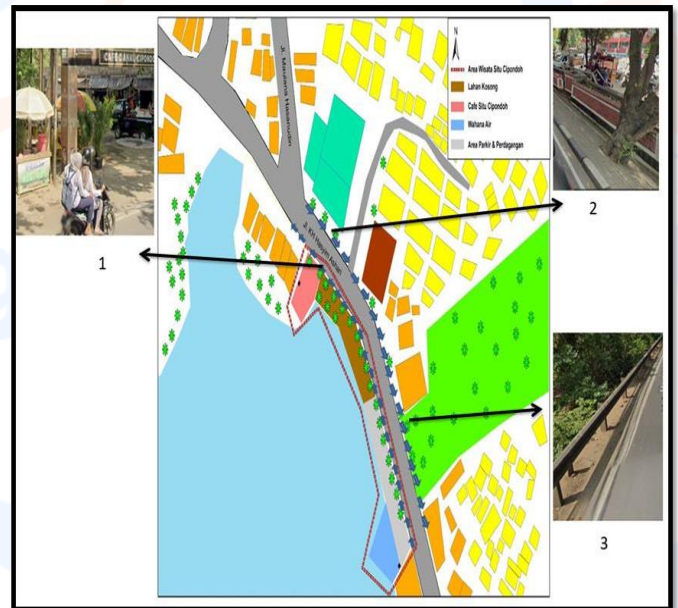
Gambar 1.1 Sirkulasi Pejalan Kaki

Sirkulasi pejalan kaki menuju tapak terdapat dua arah, yaitu dari arah barat laut (digambar nomor 1) dan arah tenggara (digambar nomor 3). Para pejalan kaki baik itu pengunjung Situ Cipondoh ataupun hanya sekedar lewat berdatangan dari arah barat laut (digambar nomor 1) ataupun arah tenggara (digambar nomor 3). Jalur pejalan kaki ini tidak difasilitasi pedestrian secara keseluruhan, hanya ada di tempat khusus seperti di depan Puskesmas Cipondoh dan Sekolah dasar tepat bersebrangan dengan pintu masuk cafe Situ Cipondoh (digambar nomor 2). Selebihnya para pejalan kaki tidak menggunakan fasilitas pedestrian (digambar nomor 1 dan 3). Jalur pejalan kaki tidaklah luas, seperti jalur pejalan kaki dari arah barat

(digambar nomor 3) yang sangat berimpitan dengan permukiman atau kebun warga dan jalur pejalan kaki dari arah tenggara yang hanya berupa tanah yang berhimpitan dengan Pedagang kaki lima (digambar nomor 1). Sirkulasi pejalan kaki ini di sepanjang sisi danau situ Cipondoh (digambar nomor 1) membutuhkan jalur pedestrian dengan lebar fasilitas pedestrian adalah 2 m sepanjang pintu masuk 1 sampai pintu masuk 2. Jalur pedestrian ini kami ambil 1 m dari jalan dan 1 m dari lahan kosong. Bukan hanya di depan Puskesmas sampai SD (digambar nomor 2). Pejalan kaki menuju tapak dari arah utara bisa melewati zebra cross yang sudah disediakan tepat berada di depan sekolah dasar (digambar nomor 2), dan zebra cross

tersebut masih berfungsi bagi pejalan kaki yang ingin menyebrang menuju situ cipondoh. Para pejalan kaki berdatangan menuju tapak situ cipondoh biasanya menggunakan jasa angkutan umum berupa angkot B.02 Jurusan Cikokol – Cipondoh, dan angkot R.10 jurusan Cipondoh.

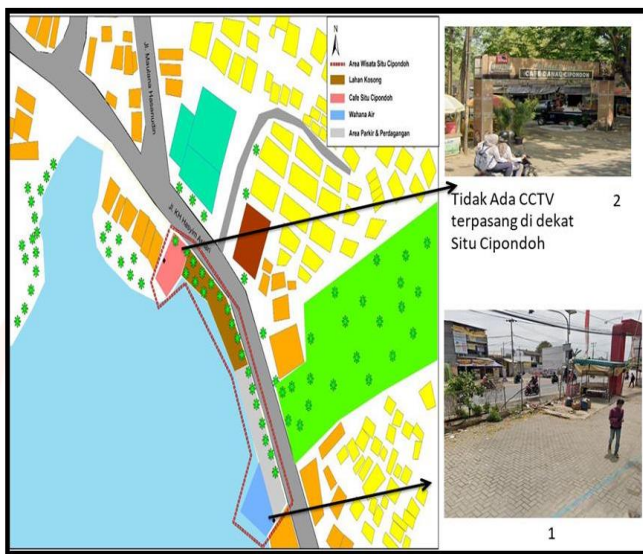
Gambar 1.2 Analisis Keamanan

Keamanan di Situ Cipondoh tidaklah ketat keamanannya. Tidak adanya pos security yang bertugas atau petugas keamanan yang menjaga keamanan secara keseluruhan kawasan Situ Cipondoh baik itu digambar nomor 1 dan 2. Dalam Kawasan Situ Cipondoh juga tidak terdapat CCTV yang terpasang terutama di kedua Pintu masuk Situ Cipondoh (Gambar 1 : Pintu masuk 1 dan gambar 2 : Pintu masuk 2). Jadi untuk keaamanan di kawasan Situ Cipondoh sangatlah kurang dan perlu adanya pos

security dan CCTV yang mengawasi kawasan Situ Cipondoh.

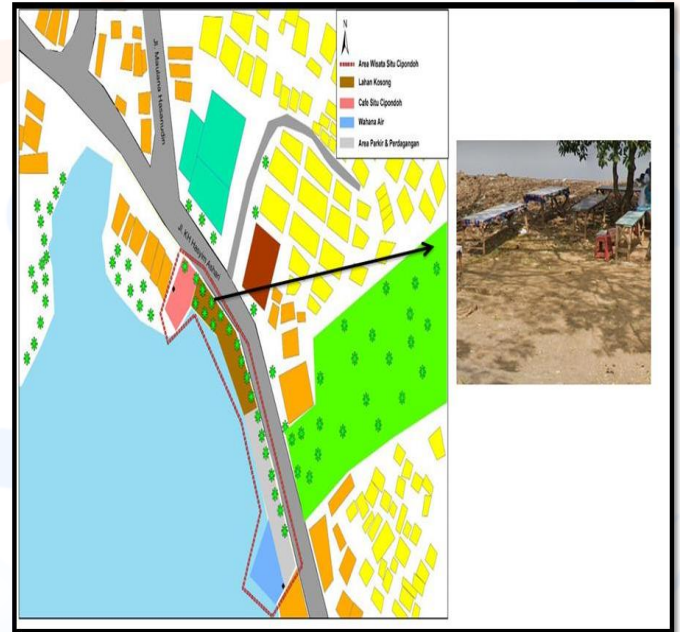
Gambar 1.3 Analisis Topografi

Kondisi topografi kawasan Situ Cipondoh mengacu pada kondisi Kecamatan Cipondoh. Ketinggian tanah berkisar di angka 14,0 mdpl, sedangkan kemiringan lahannya adalah 0-3%. Kemiringan lereng 0-3% yaitu bertopografi datar, dimana cocok untuk dimanfaatkan sebagai kawasan wisata seperti Situ Cipondoh. Selama ini Situ Cipondoh difungsikan sebagai pengendali banjir, irigasi, cadangan air baku dan rekreasi.

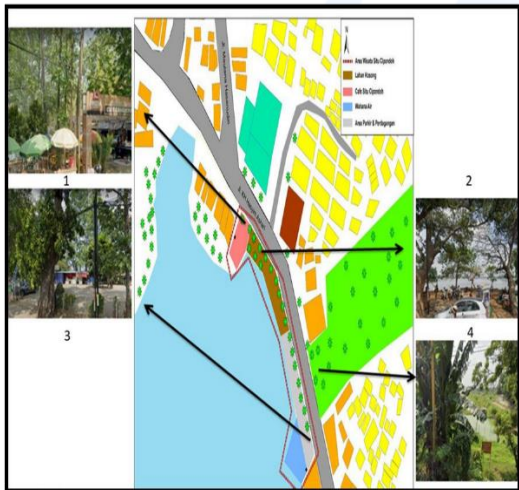
Gambar 1.4 Analisis Vegetasi

Vegetasi di sekitar tapak cukup banyak, terlihat pada gambar diatas vegetasi terdapat pada keseluruhan pinggir tapak/Situ Cipondoh (digambar nomor 1, 2, dan 3) dan juga yang bersebrangan dengan Situ Cipondoh dari (digambar nomor 4). Vegetasi yang berada di seluruh pinggir tapak/Situ Cipondoh yaitu berupa pepohonan berdaun lebat dari berukuran sedang sampai berukuran besar sehingga membuat sekitaran tapak tersebut memiliki udara yang sejuk dan teduh juga mengurangi polusi dan kebisingan yang ditimbulkan akibat kendaraan di jalan. Sedangkan vegetasi yang bersebrangan dengan jalan (digambar nomor 4), ialah tanaman berupa pertanian lahan basah (milik warga) akibat hasil dari pendangkalan pada tanah yang telah dialihfungsikan. Pada gambar nomor 2 perlu adanya ditanami vegetasi berukuran kecil atau dijadikan RTH dan jogging track agar tidak menjadi lahan kosong atau menjadi tempat parkir liar.

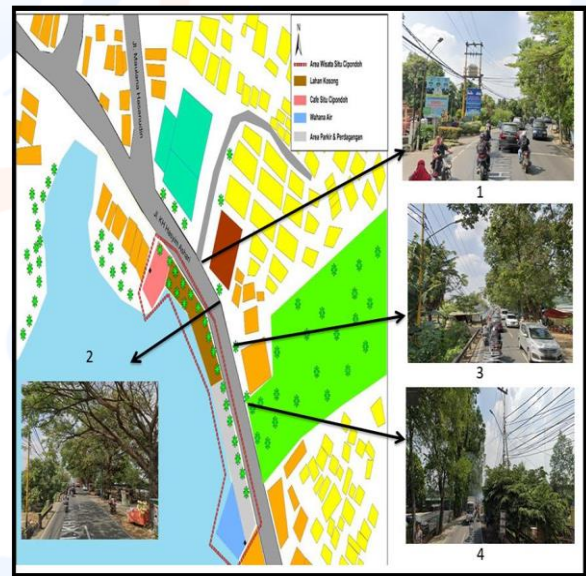
Gambar 1.5 Utilitas

Pada gambar diatas dapat kita tau bahwa pada bagian depan kawasan Situ Cipondoh terdapat jaringan air bersih yang berasal dari PDAM dan Jaringan listrik yang terdapat di sepanjang jalan KH Hasyim Ashari. Sehingga hal ini dapat memudahkan keperluan untuk mendapatkan air bersih dan listrik di kawasan Situ Cipondoh tersebut.

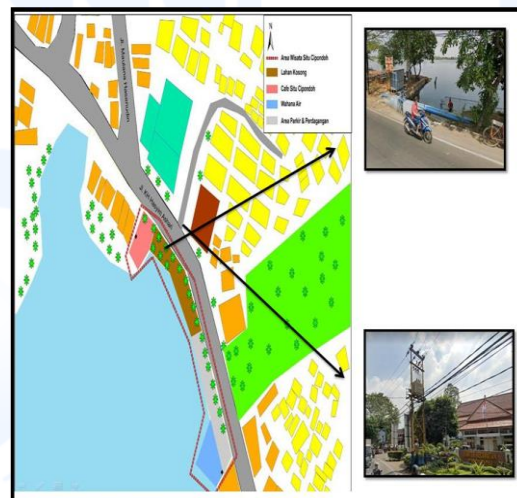
Gambar 1.6 Analisis Lampu Penerangan Jalan

Pada gambar diatas dapat diketahui letak posisi lampu penerangan jalan pada sekitaran tapak. Pada gambar nomor 1 lampu penerangan terletak di pertigaan jalan atau yang bersebrangan dengan lahan kosong. Lalu pada gambar nomor 2 dan 3 lampu penerangan juga terletak yang tidak jauh dari lampu penerangan di gambar 1 atau yang bersebrangan juga dengan lahan kosong. Selanjutnya gambar nomor 4 letak lampu penerangan bersebrangan dengan Area Pedagang Kaki Lima (PKL). Walau dengan begitu, penerangan di jalan situ cipondoh kurang penerangan. Jadi perlu adanya penambahan fasilitas lampu penerangan di jalan situ cipondoh.

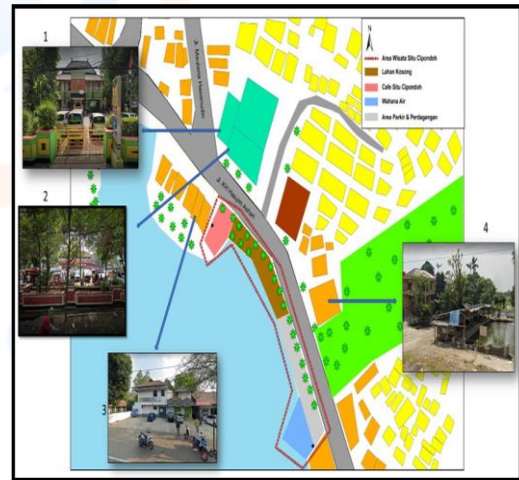
Gambar 1.9 Analisis Konfigurasi Bangun

Pada area Utara tapak terdapat Gedung Puskesmas Cipondoh dan SDN Cipondoh (gambar 1 dan 2). Pada area Barat tapak terdapat ruko-ruko dan beberapa rumah makan (gambar 3) yang memiliki bentuk linier yaitu terdiri dari sederetan ruang. Pada area Selatan tapak terdapat Danau Cipondoh yang merupakan pemandangan bagi pengunjung yang datang ke Situ Cipondoh. Sedangkan pada area Timur tapak terdapat pemancingan (gambar 4). Keberadaan bangunan-bangunan tersebut di sekitar Situ Cipondoh dapat memberikan manfaat, misalnya seperti dengan adanya fasilitas kesehatan di dekat Kawasan Situ Cipondoh akan sangat menguntungkan karena memudahkan akses jika ada pengunjung yang mengalami kecelakaan. Adanya Sekolah Dasar juga menguntungkan karena para pekerja yang sedang beristirahat atau orang tua yang menunggu anak sekolah bisa berkunjung ke Situ Cipondoh untuk kuliner dan lain-lain.

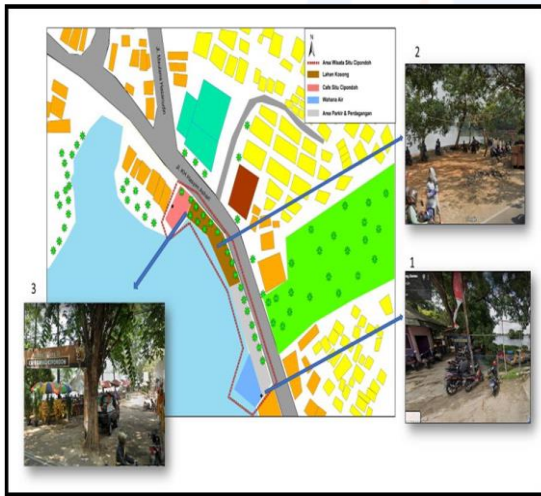
Gambar 1.10 Analisis Parkir

Terdapat tiga lahan parkir pada Kawasan Situ Cipondoh, yaitu di sebelah timur (gambar 1), utara (gambar 2) dan barat (gambar 3). Di parkir timur, dipergunakan untuk orang yang berkunjung ke Kawasan Situ Cipondoh khususnya area untuk menaiki wahana bermain seperti perahu bebek. Area parkir timur memiliki luas sekitar 500 m². Keamanan di area parkir timur cukup terbilang aman karena terdapat tukang parkir. Area parkir barat memiliki luas sekitar 48 m², dipergunakan untuk orang yang berkunjung ke Café Situ Cipondoh dan juga terbilang aman karena terdapat tukang parkir. Sedangkan parkir utara merupakan lahan kosong seluas 1.700 m² yang dijadikan parkir liar oleh orang-orang yang memancing di pinggir danau cipondoh. Untuk keamanan dan kenyamanan penggunaannya, sebaiknya area parkir utara ditutup dan pengunjung bisa

menggunakan area parkir timur dan parkir barat.

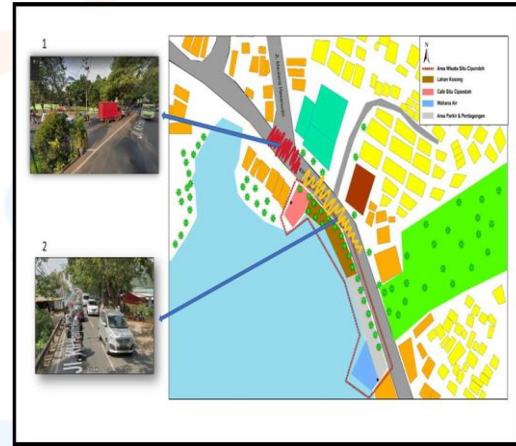
Gambar 1.11 Analisis Kebisingan

Tapak di lewati dua jalan, yaitu Jalan K.H. Hasyim Ashari dan Jalan Maulana Hasanudin. Pertigaan antara kedua jalan itu diberi tanda merah (gambar 1) karena menyebabkan kebisingan cukup tinggi akibat klakson kendaraan yang ingin saling mendahului dan juga banyaknya angkutan umum yang menunggu penumpang membuat jalan menjadi padat. Sedangkan Jalan K.H. Hasyim Ashari diberi tanda kuning (gambar 2) karena kebisingan hanya terjadi pada jam tertentu seperti jam pergi dan pulang kerja, hal itu dikarenakan volume kendaraan menjadi ramai dan padat pada waktu tersebut. Namun kebisingan tidak mengganggu pengunjung karena bangunan tapak jauh dari jalan raya dan adanya vegetasi yang cukup tinggi dan lebat untuk meredam kebisingan.

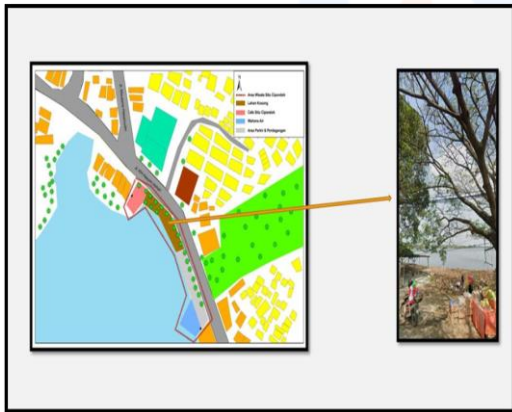
Gambar 1.12 Analisis View Terhadap Bangunan

Best view atau kenampakan terbaik yang ada di tapak adalah di bagian Timur. View ini langsung menghadap ke Situ Cipondoh dan tidak ada bangunan sekitarnya, tetapi lokasi tapak berada di pinggir jalan raya K.H. Hasyim Ashari yang kondisinya lahannya kosong, dan ditempati oleh para pedagang (PKL) atau masyarakat sekitar untuk berdagang. Jika dilihat dari luar tapak, view nya. View ini berpotensi menjadi Ruang Terbuka Hijau (RTH) seperti taman, dikarenakan melihat keadaan Kawasan Situ Cipondoh masih terbilang minim Ruang Terbuka Hijau (RTH) dan juga berpotensi menjadi tempat relokasi Pedagang Kaki Lima (PKL), sehingga dengan dilakukannya relokasi PKL tersebut dapat mengurangi dampak kemacetan di Jl. K.H Hasyim Ashari.

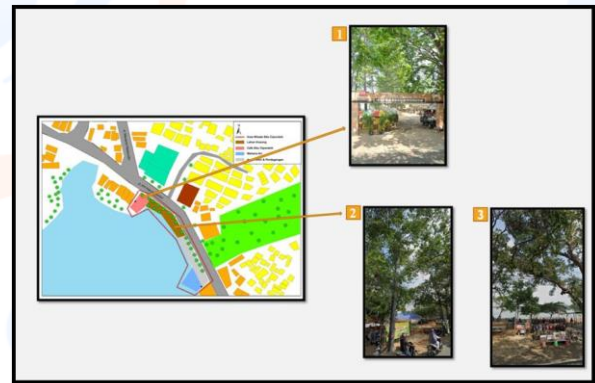
Gambar 1.13 Analisis Sosial dan Ekonomi

Kawasan Situ Cipondoh memiliki karakteristik sebagai tempat wisata, oleh karena itu banyak masyarakat sekitar kawasan Situ Cipondoh memilih melakukan kegiatan usaha sehari-hari dengan berdagang dikawasan tersebut. Kawasan Situ Cipondoh memiliki lahan yang sudah dibuat untuk tempat kuliner yang dinamakan Cafe Situ Cipondoh (Gambar 1) yang dikelola oleh pengelola Kawasan Situ Cipondoh, namun seiring tidak dapat menampung lagi tempat/lapak yang ada ditempat kuliner tersebut dan masyarakat banyak yang tidak mau menggunakan tempat kuliner tersebut karena harus menyewa tempat tersebut masyarakat sekitar memilih melakukan berdagang dipinggir jalan yang dimana memiliki lahan kosong dipinggir jalan raya disitulah mereka menempatkan dagangannya untuk di jajakan agar dilihat oleh para wisatawan atau masyarakat yang ingin melintas (Gambar 2 dan 3). Oleh karena itu, kami

merekomendasikan adanya tempat relokasi para Pedagang Kaki Lima (PKL) tersebut agar terlihat indah dan tertata rapi.
