## **ARAHAN PENATAAN RUANG JALUR PEJALAN KAKI DI TERMINAL KALIDERES**

Hanny Andilla<sup>1</sup>, Laili Fuji Widyawati<sup>2</sup>

Program Studi Perencanaan Wilayah dan Kota, Fakultas Teknik, Universitas Esa Unggul  
Jalan Arjuna Utara Tol Tomang Kebon Jeruk, Jakarta 11510  
fathurrahman718@gmail.com

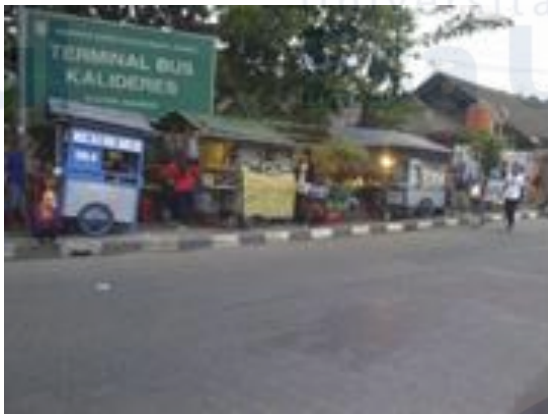
Gambar 4  
Kondisi Jalur Pejalan kaki

Berdasarkan hasil survei dan dokumentasi terlihat bahwa trotoar yang ada di Terminal Kalideres sudah memadai untuk para pejalan kaki karena sudah memenuhi standar lebar trotoar untuk Kawasan Terminal namun pada kondisi saat ini banyak para pedagang kaki lima yang menggunakan jalur pejalan kaki sebagai lapak mereka untuk

berjualan, dan banyak pula yang menjadikan jalur pejalan kaki sebagai lahan parkir bagi tukang ojek untuk menunggu penumpang. Sedangkan untuk fasilitas pendukung jalur pejalan kaki di terminal sudah cukup lengkap akan tetapi perlu memperbaiki lantai (*paving*) di Jl. Daan Mogot karena terdapat lantai yang pecah-pecah dan memperbaiki sistem drainase yang saat ini tidak terawat karena saat musim hujan terdapat genangan dimana-mana dan menambah fasilitas tempat bersistirahat untuk para pejalan kaki karena saat ini belum tersedianya tempat duduk yang dapat memberikan kenyamanan bagi para pengguna jalur pejalan kaki di Terminal Kalideres.

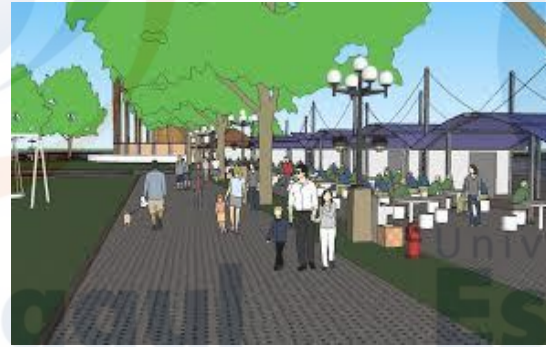
- 1) Menambah jalur pejalan kaki di Jl. Daan Mogot sehingga menjadi nyaman dan aman bagi para pengguna pejalan kaki dan dapat menampung pejalan kaki berjalan bersingungan sekaligus dengan dua arah.

Gambar 5  
Arahan Sirkulasi Pejalan Kaki
