# MENURUNKAN WAKTU PROSES MACHINING EDM UNTUK ELEKTRODA PENEMBUS GAGANG LIFTER PADA MOULD CORE COVER INNER DI PT ASTRA HONDA MOTOR DENGAN METODA FMEA

M. Derajat A, Mochamad Najib F.  
Jurusan Teknik Industri – Universitas Esa Unggul, Jakarta  
Jln. Arjuna Utara Tol Tomang-Kebon Jeruk Jakarta  
derajat.amperajaya@esaunggul.ac.id

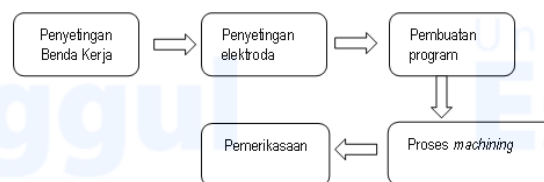
Gambar 1  
Flow Proses di EDM

terjadi pada proses EDM untuk rumah *lifter* yang sebesar 2975 menit. Pada proses EDM rumah *lifter* dengan elektroda penembus gagang *lifter*, ada beberapa tahapan kegiatan yang dilakukan yaitu, seting elektroda, pembuatan program, *machining* dan *check point* atau pemeriksaan hasil *machining*.

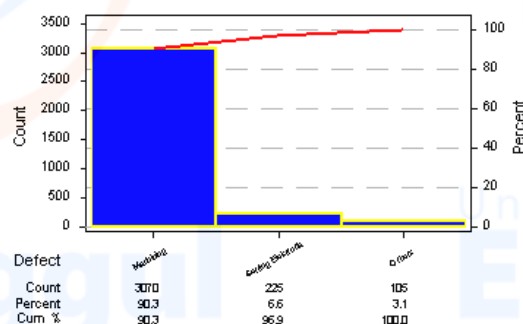
Gambar 2  
Persentase Kegiatan pada Elektroda Penembus

Dari empat macam kegiatan tersebut, kegiatan *machining* merupakan kegiatan yang paling banyak menghabiskan waktu pada proses tersebut yang besarnya mencapai 3070 menit atau sebesar 90,3% dari waktu aktual total untuk proses EDM rumah *lifter* dengan elektroda penembus gagang *lifter* yang besarnya 3400 menit. (lihat gambar 2).

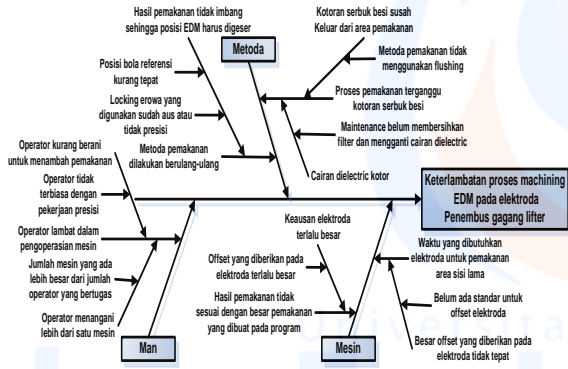
Gambar 3

Dari penjelasan di atas, dapat diambil kesimpulan bahwa kegiatan *machining* EDM dengan elektroda penembus gagang *lifter* akan dijadikan fokus permasalahan, yang selanjutnya akan dicari solusi untuk dapat menurunkan waktu proses di EDM. Untuk mengetahui penyebab terjadinya masalah di atas, dibuat diagram sebab akibat seperti gambar dibawah ini (gambar 3).

Diagram Sebab Akibat untuk Keterlambatan Proses Machining

Dari gambar 3 di atas dapat diambil beberapa *point* permasalahan, yaitu: Posisi EDM atau Pemakanan tidak akurat atau tepat, kotoran serbuk besi mengganggu proses pemakanan, pengoperasian mesin yang tidak optimal dan *offset* elektroda yang tidak tepat. Dari hasil *point* permasalahan ini selanjutnya dilakukan analisa dengan *Failure Mode and Effect Analysis* (FMEA), untuk memilih pada *point* mana yang berpengaruh paling besar terhadap keterlambatan dengan cara meranking dari *point* permasalahan tersebut berdasarkan *severity*, *occurrence* dan *detectability*. Hasil analisa menggunakan FMEA dapat dilihat pada tabel 3.

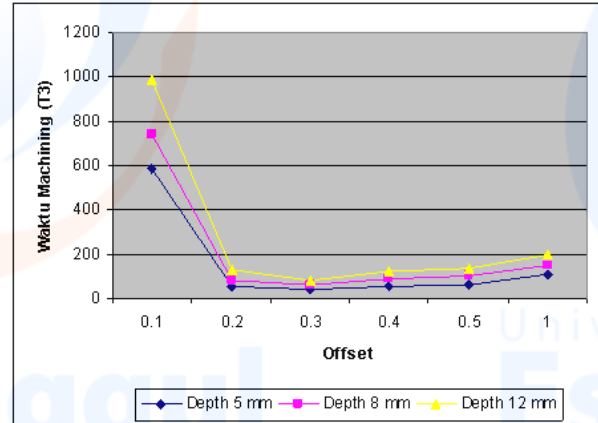
Gambar 4

Dengan analisa FMEA didapat bahwa penyebab dominan dengan ranking yang tertinggi adalah *offset* yang tidak tepat. Maka selanjutnya adalah dicari besaran *offset* yang tepat untuk elektroda penembus gagang lifter dengan ukuran 20x20 mm. Untuk mencari besaran yang tepat dilakukan ujicoba dengan enam variasi *offset*, yaitu: 0,1, 0,2, 0,3, 0,4, 0,5 dan 1 mm. Berikut adalah hasil ujicoba *offset* (Gambar 4).

Grafik Waktu Machining Hasil Ujicoba Offset
