**IMPLEMENTASI TAHAPAN 8D UNTUK
MENGURANGI CACAT PRODUK PADA
PROSES *CURING* DI PLANT A, PT ABC**

**MEGANTARA
2014.21.091**

**PROGRAM STUDI TEKNIK INDUSTRI
FAKULTAS TEKNIK
UNIVERSITAS ESA UNGGUL**

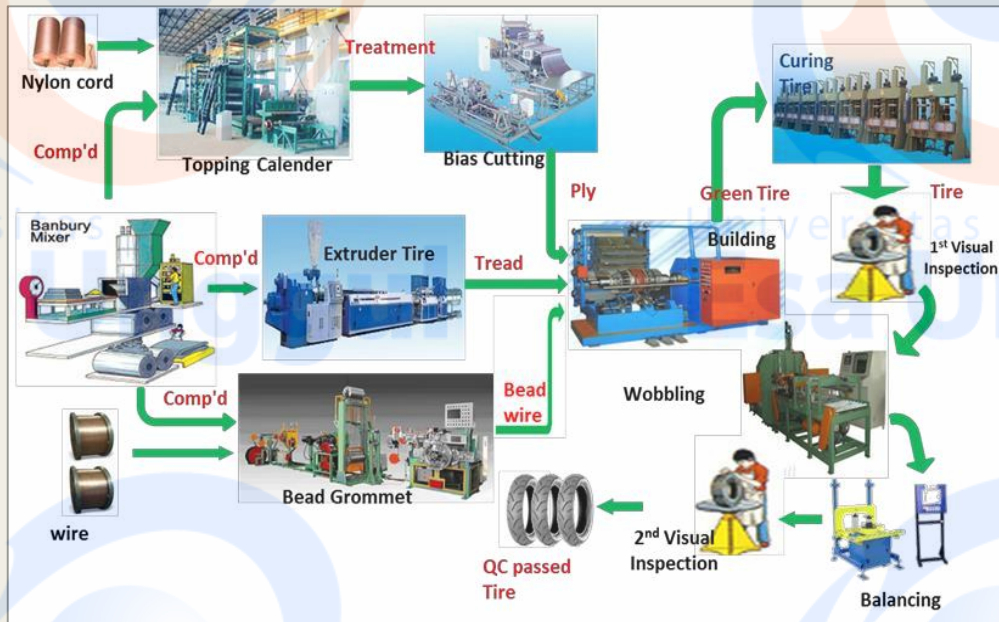
Plant A : Produksi Ban *Truck* dan *Bus*.

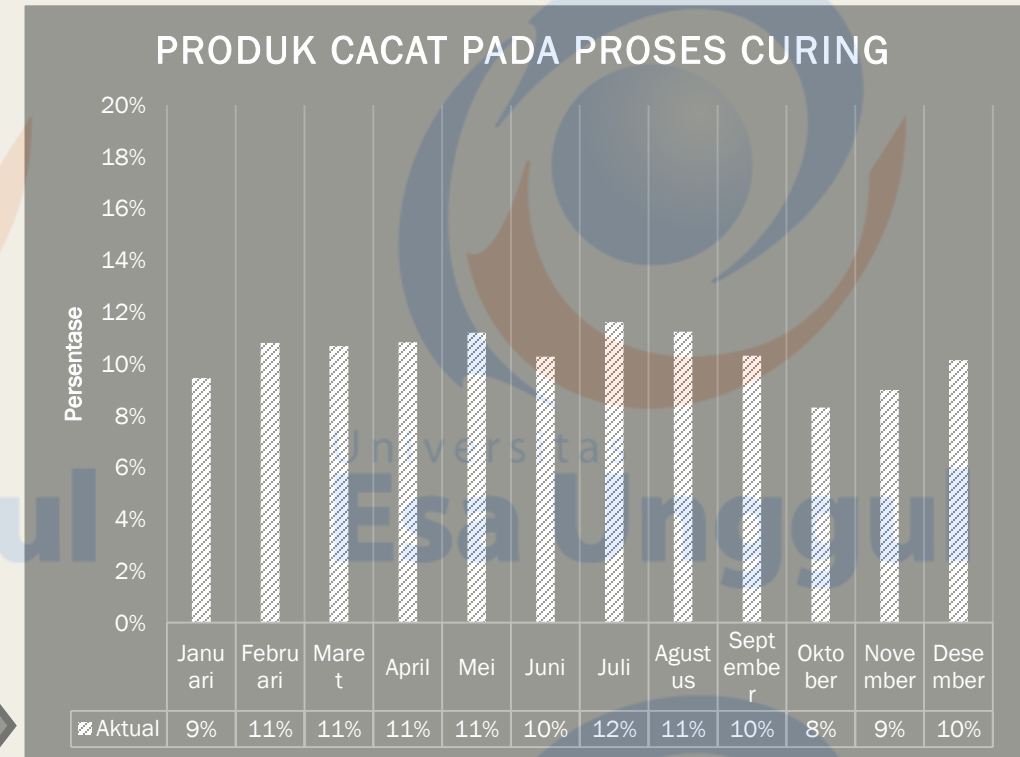
| Proses | Satuan | Rata-rata Target Losses Produk | Rata-rata Aktual Losses Produk | Rata-rata Persentase Losses Produk |
| Curing | Pcs | 73.343 | 93.503 | 130% |

(Sumber : Plant A, PT ABC tahun 2017)

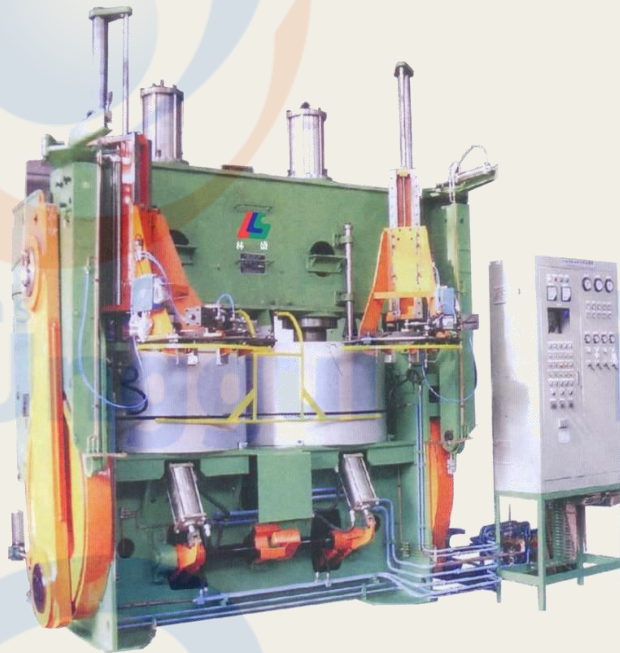
■ Proses *Curing*

Mesin curing :
Mesin pembuat ban yang berfungsi melakukan proses curing/ vulkanisir *greentire* menjadi *tire* (ban)

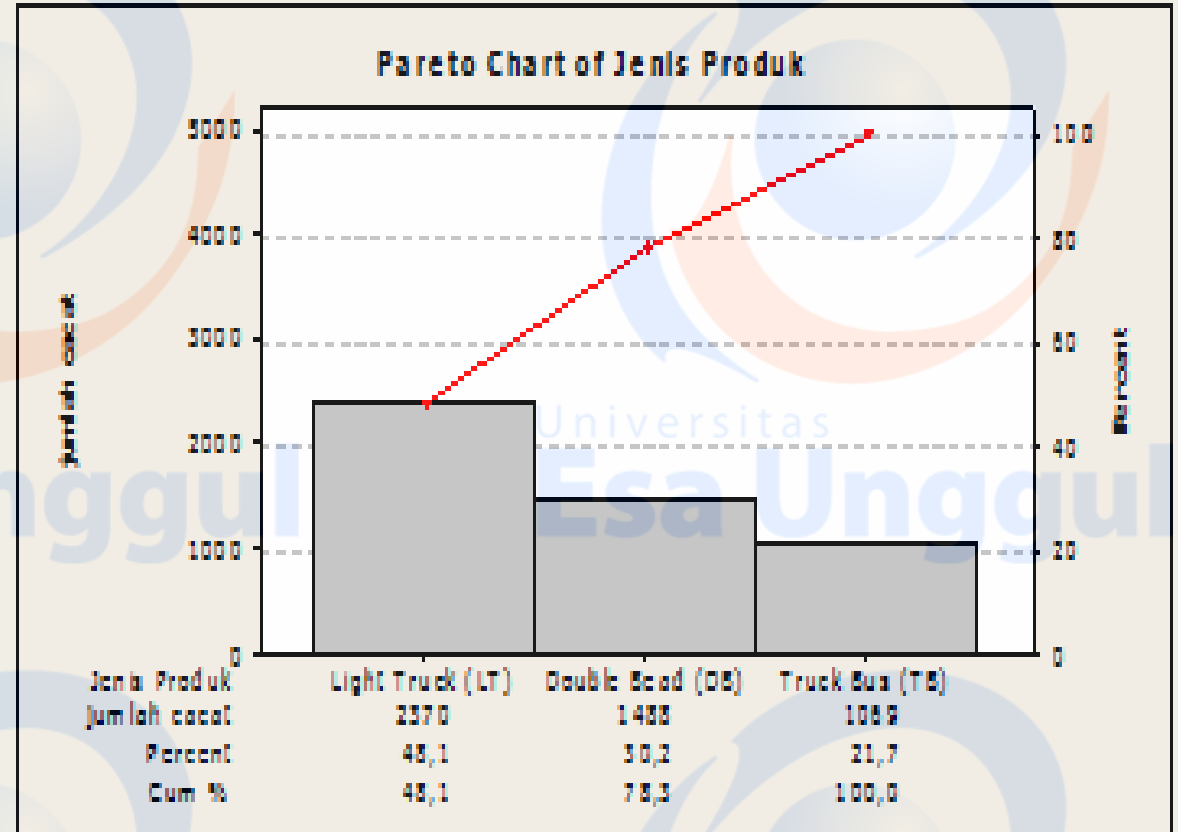
| No | Jenis Produk Ban | Jumlah Cacat (Pcs) |
| 1 | Light Truk (LT) | 2.370 |
| 2 | Double Bead (DB) | 1.488 |
| 3 | Truck Bus (TB) | 1.069 |
| | Total | 4.927 |

Periode Januari – Desember 2016

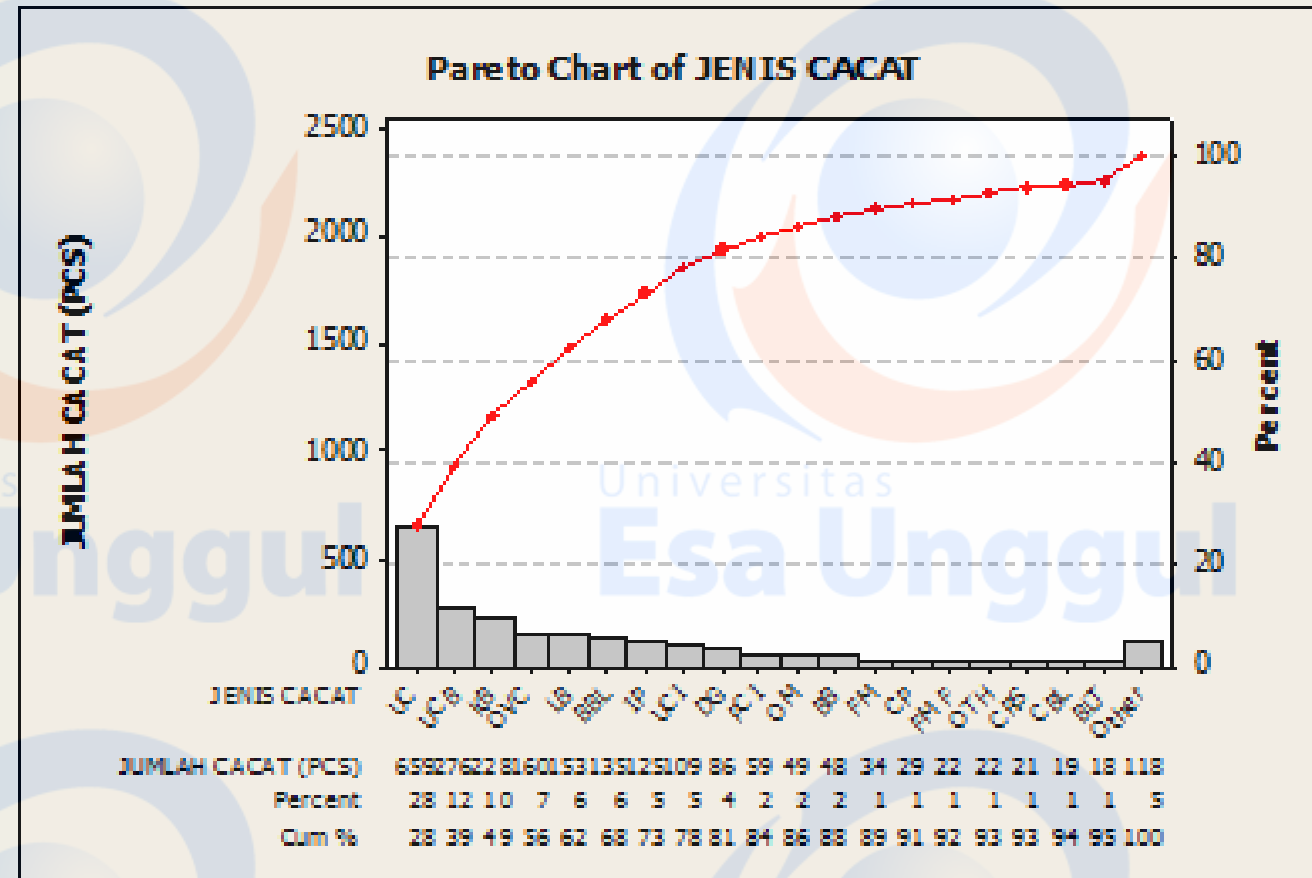
| NO | JENIS CACAT | | JUMLAH CACAT (PCS) |
| 1 | Undercure | UC | 659 |
| | TOTAL | | 2370 |

- Jenis cacat yang paling diominan : **Cacat Undercure** (659 pcs)
- Faktor penyebab terjadinya permasalahan : **Curing Temperature Under** (278 pcs)
- Dari diagram *fishbone* diperoleh **6 faktor** akar penyebab permasalahan yaitu 2 dari faktor mesin, 1 dari faktor manusia, 1 dari faktor metode, dan 2 dari faktor material.
- Dari diagram matriks kualitas (CTQ) diperoleh **4 faktor** akar penyebab permasalahan yaitu
 - faktor mesin yaitu as piston valve proses curing yang macet dengan nilai 14,
 - faktor metode yaitu setting pada regulator shapping yang berubah-ubah dengan nilai 13,
 - faktor manusia yaitu operator belum memahami pentingnya memperhatikan grafik proses cure dengan nilai 11,
 - faktor material yaitu kandungan kondensat yang terdapat pada platen mold dengan nilai 9.

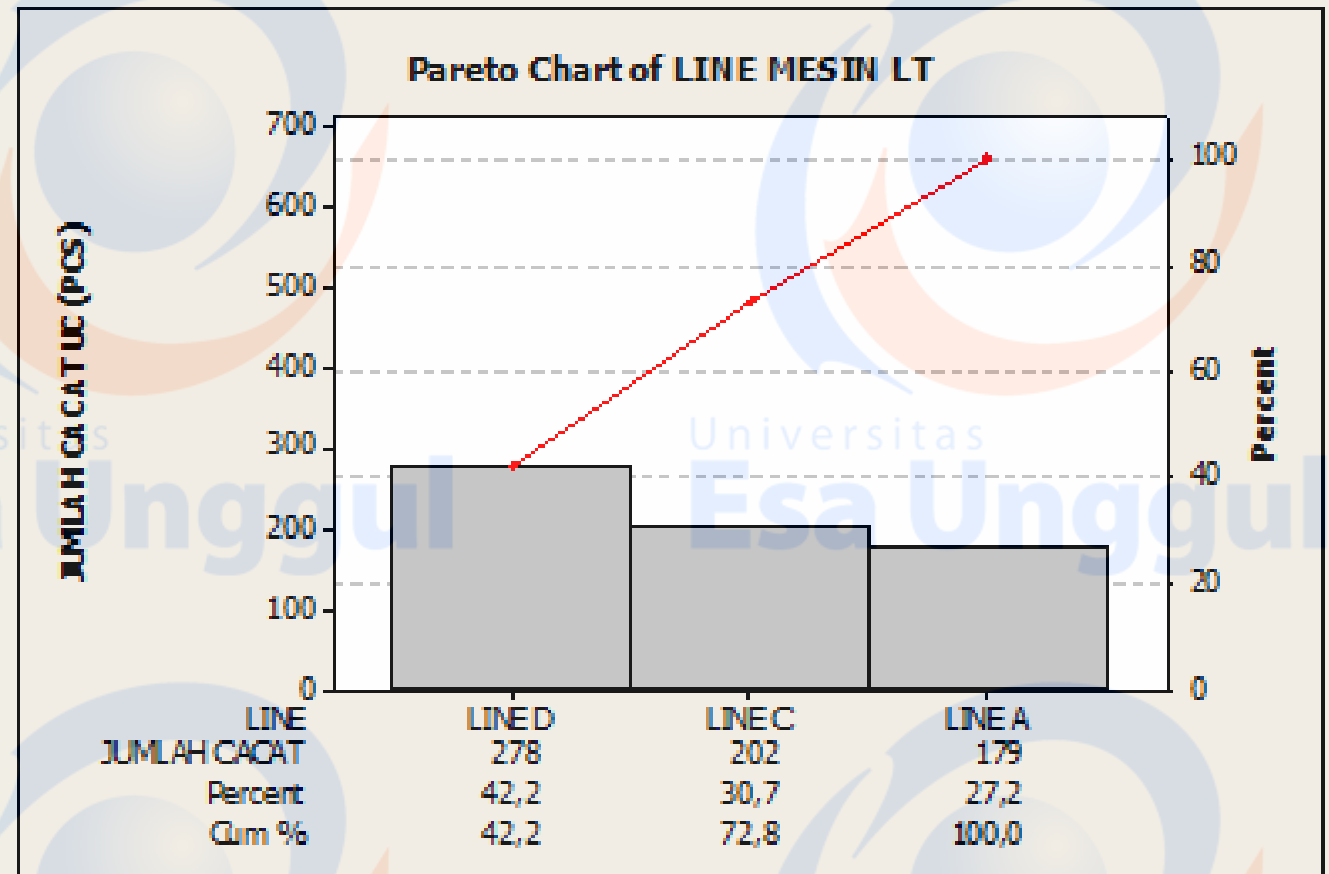
| NO | LINE MESIN LT | JUMLAH CACAT UC (PCS) |
| 1 | LINE A | 179 |
| 2 | LINE C | 202 |
| 3 | LINE D | 278 |

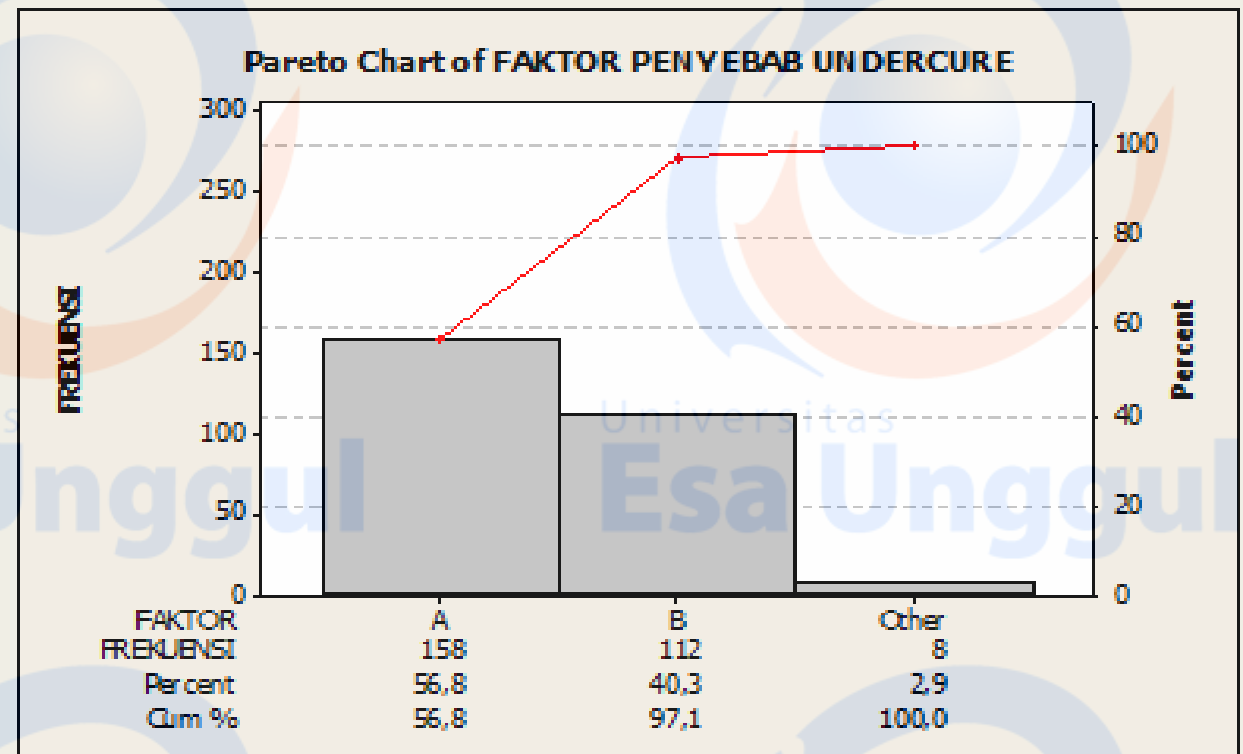
| NO | FAKTOR PENYEBAB UNDERCURE | SIMBOL | FREKUENSI | PERSENTASE (%) | PERSENTASE KUMULATIF (%) |
| 1 | Curing Temperatur Drop | A | 158 | 56,8 | 56,8 |
| 2 | Curing Pressure Drop | B | 112 | 40,3 | 97,1 |

Periode Januari – Desember 2016
